# GEZOCHT: ZEVENTIENDE- EEUWSE SCHOUW

ZONDER CONCESSIONS TE DOEN AAN DE GEMAKKEN VAN DEZE TIJD BRENGEN HUGO DE JONG EN ELLEN GRUMMELS HUN BIJZONDERE RIJKSMONUMENT TERUG IN ZEVENTIENDE-EEUWSE SFEREN. ALLE MISPLAATSTE TOEVOEGINGEN WORDEN ZORGVULDIG VERWIJDERD. ZO OOK DE SCHOUW IN FRANSE LOUIS-XV STIJL, DIE MOEST PLAATSMAKEN VOOR EEN BETER PASSEND MODEL. MAAR WAT IS 'PASSEND' IN DIT GEVAL?

# De opbouw

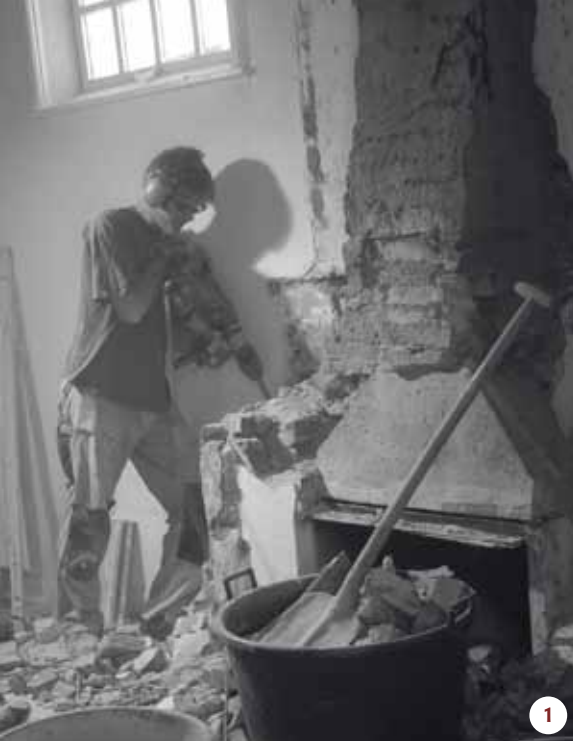
1) De Louis XV-schouw wordt als eerste ontmanteld. De bovenplaat blijkt niet origineel te zijn.

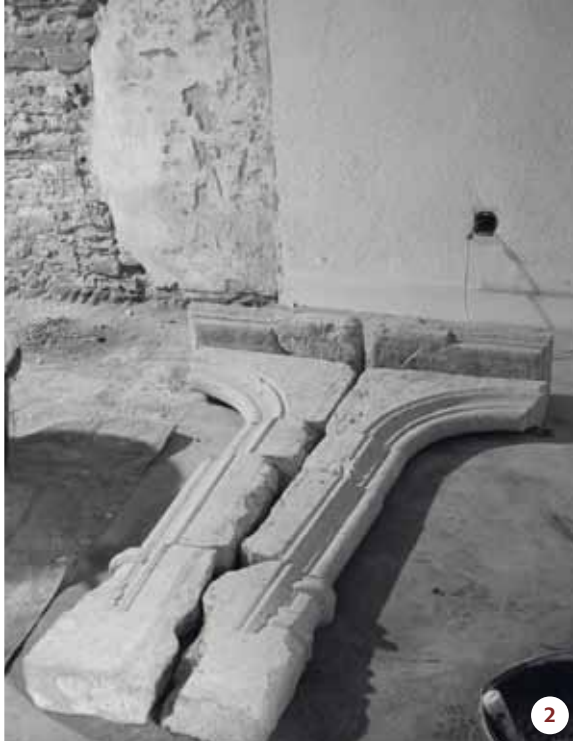
2) Marcel legt de schouwwangen uit om de maatvoering te controleren en nauwkeurig af te tekenen.

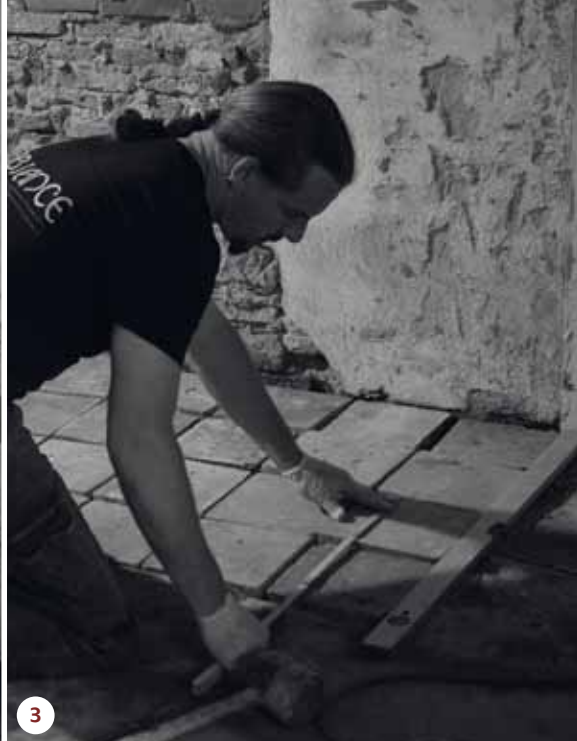
3) Oude estrikken vormen de basis van de schouwpartij. Ellen en Hugo vonden deze in mooie kleurnuances bij bouwmaterialenhandelaar Kersbergen.

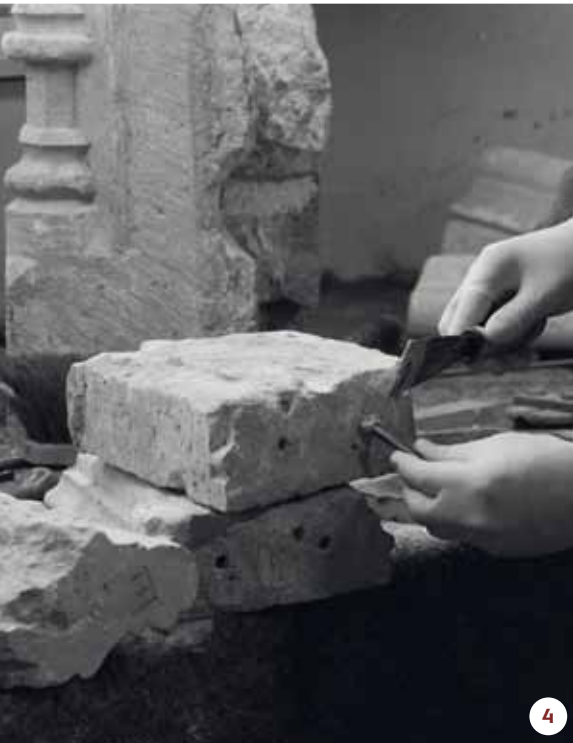
4) De opbouw van de schouwwangen is een secuur werkje. Door het gebruik van RVS-dookverbindingen zorgt Marcel voor een stevige constructie.

Een schouw opbouwen is een behoorlijke klus. Marcel Verkuijl voerde die uit samen met Roy Boddeke van Boddeke Haarden, Kachels en Schouwen uit Twello. Marcel: 'Om de historische muur niet te hoeven beschadigen, hebben we de ranke schouwwangen niet in de muur bevestigd. Dat was een grote uitdaging. We gebruikten roestvrijstalen doken om de elementen toch stevig aan elkaar te verbinden.'

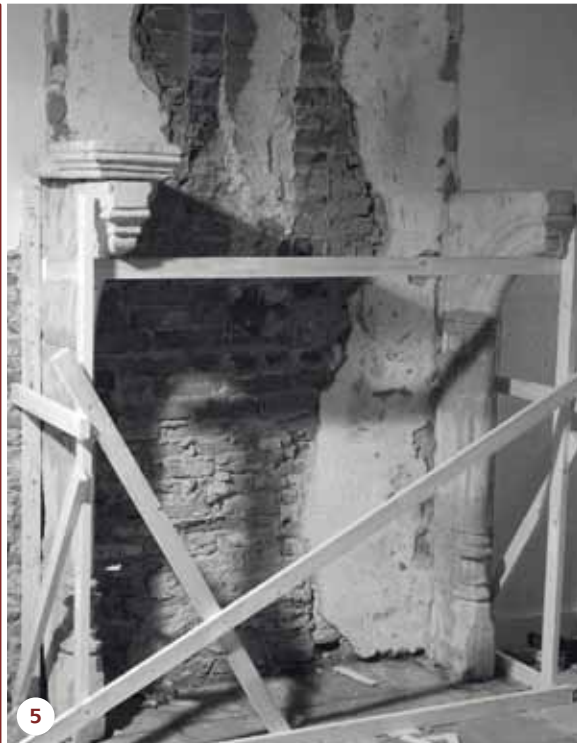
5) Een hulpframe geeft de constructie tijdens de opbouw steun.

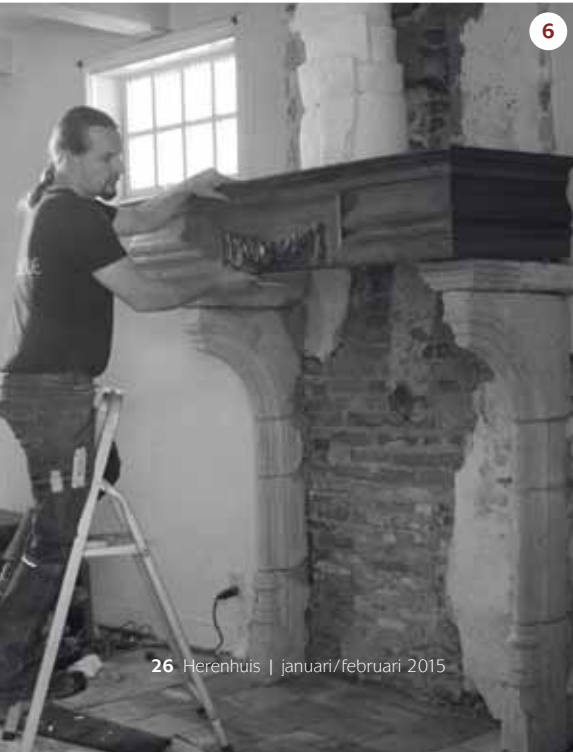
6) De antieke eikenhouten kap past perfect over de schouwwangen. Aan de onderzijde bevestigt Marcel een niet waarneembare hittebestendige plaat.

Althans...voor een deel. De wangstukken waren dan wel gevonden, maar hoe was de afdekking geweest? Met een natuurstenen latei, een eikenhouten balk of een houten kap? Want zo werden dergelijke schouwen in de regel afgedekt. Een houten kap genoot de voorkeur. Die was te zien op de foto van Schipluiden en zou bovendien uitstekend passen bij de houten betimmering van de trap en de eikenhouten deur. Hier betaalde de archiveringsdrift van Ellen zich uit. Zij bewaart en fotografeert alles wat ze interessant vindt. Ze herinnerde zich dat ze jaren geleden een zeventiende-eeuwse houten kapschouw had gezien én gefotografeerd tijdens de PAN in Amsterdam. Ook had Hugo de naam van de betreffende antiquair genoteerd. Ze zochten contact, en ja hoor, hij bleek de kap nog te bezitten. Ook bleek de kap bijna perfect op de schouwwangen te passen. Een klein wonder.

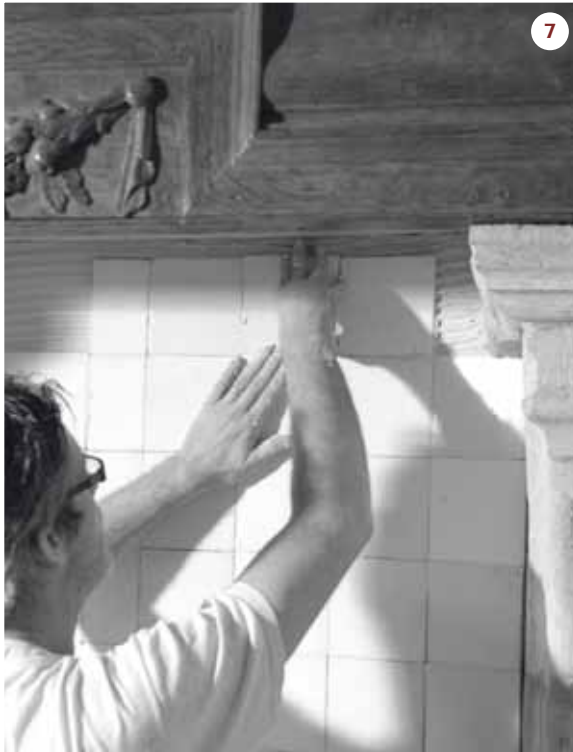
7) Aan de achterzijde brengt Roy Boddeke Hollandse 'witjes' aan. Deze zijn op authentieke wijze vervaardigd bij tegelfabriek De Albarello. Zoals toen gebruikelijk worden die in een licht gebogen vorm aangebracht.

Inmiddels staat de laatgotische schouw in de Hillegomse woonkamer te pronken. Ellen en Hugo lieten de achterzijde bekleden met authentiek gemaakte witjes. 'De twee originele tegeltjes die we nog van de oude schouw over hadden, hebben we bewust niet teruggebracht', vertelt Ellen. 'Dat zou teveel gissen worden naar hoe het er oorspronkelijk heeft uitgezien, en dan kun je beter totaal iets anders doen.' In de schouw staat een moderne spekstenen houtkachel, die de warmte geleidelijk aan de omgeving afgeeft. De gure winterdagen mogen wat Hugo en Ellen betreft komen. Zij genieten van een behaaglijke warmte in hun zeventiende-eeuwse ambiance. ■

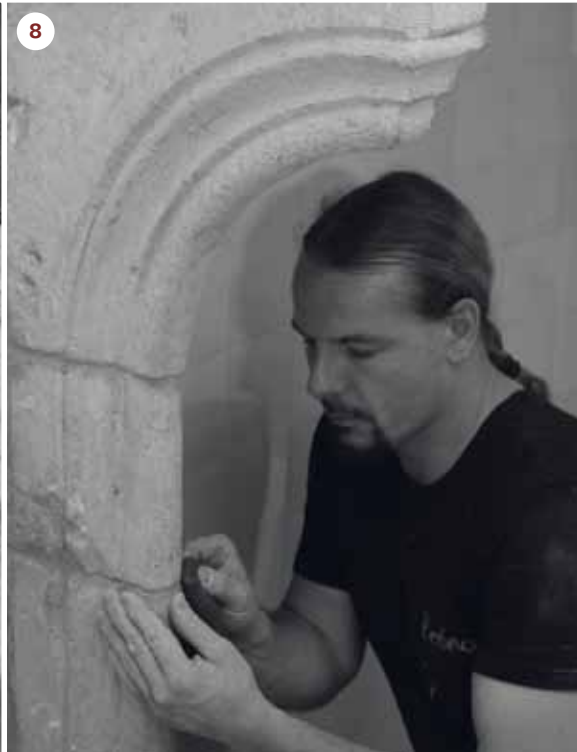
8) Ook het afvoegen is een tijdrovende klus. Marcel probeert zoveel mogelijk de tekening van de steen na te bootsen.
